Journées de contrôle « Chutes de hauteur » dans le BTP : bilan 2014

Le secteur du BTP enregistre un niveau élevé d'accidents du travail graves et mortels. La prise en compte du risque de chute de hauteur dans la coordination SPS (Sécurité et protection de la Santé) constitue un élément important de sa prévention.

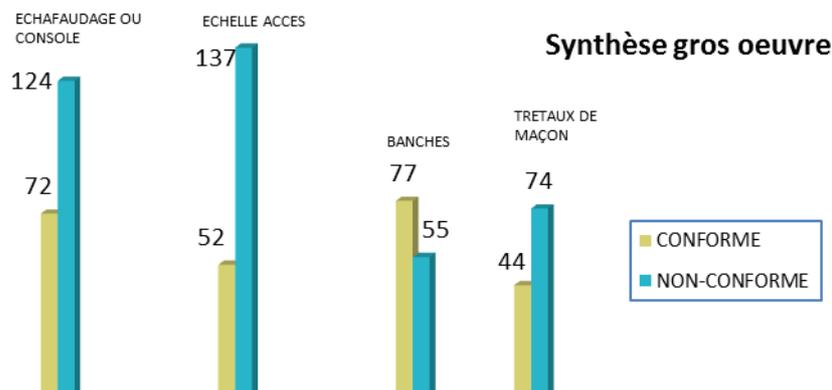
La majorité des échafaudages, des consoles et des plans de travail sont non conformes (problèmes de protection périphérique) ainsi que la majorité des moyens d'accès (échelles qui ne sont pas installées correctement).

Pour ce qui concerne les travaux sur plateformes de travail, plus de la moitié d'entre elles ne sont pas conformes.

L'utilisation des banches appelle moins d'observations, 6 sur 10 sont utilisées correctement.
